# Bijlage Trajectaanpak Roermond – Veiligheidsoordeel LBO 1

## 1. Veiligheidsoordeel LBO-1 Roermond dijktraject 76-1

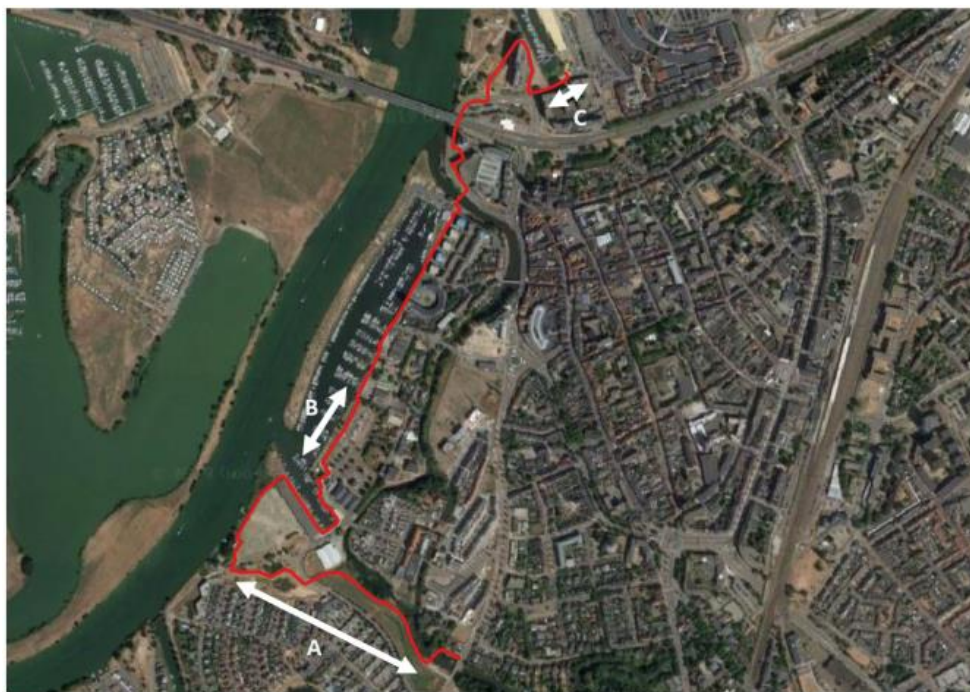
*Figuur 1.1 Dijktraject 76-1 met de belangrijkste zwakke plekken*

- De faalkans voor stabiliteit binnenwaarts en piping is hoog op de dijkvakken grenzend aan de Roer Overlaat (locatie A in Figuur 5-1). Hier is sprake van een (diepe) watergang aan de

binnenzijde (de Roer). Bovendien is het binnentalud erg steil. De gevoeligheidsanalyse toont aan dat het oordeel op deze locaties onvoldoende maar stabiel is.

- Een tweede locatie die een zwak pipingoordeel oplevert is locatie B. Op deze locatie is een oude vuilstort aanwezig en is geen of een zeer dunne deklaag aanwezig in het achterland. Deze dunne deklaag geeft resulteert in een zeer lage weerstand tegen piping (zie logboek piping paragraaf 5.1.2 [ref. 24]).

- Voor hoogte, GEKB en HTKW, is het oordeel consistent over het grootste deel van het tracé. De harde constructies in het dijktraject zijn circa 30 cm te laag voor de ondergrens. Locatie C uit Figuur 5-1 wijkt af, hier is de dijk circa 1,1 meter te laag voor de ondergrens. Hier sluit dijktraject 76-1 aan op het naastgelegen tracé van dijktraject 76-2. Dit dijkvak domineert het toetsoordeel voor GEKB. Dit grote hoogtetekort is (op zich) op locatie C géén verrassing omdat deze strekking is uitgevoerd als overgang tussen de beide dijktrajecten. Het aansluitend traject 76-2 is aan de zuidzijde (het aansluitpunt) nog niet op hoogte gebracht. Het dijkvak van traject 76-1 zit in het overgangsgebied die de hoogteverschillen tussen beide trajecten opvangt.

- Het waterschap zal het gehele dijktraject 76-1 Roermond aanmelden bij het hoogwaterbeschermingsprogramma (HWBP).
- Zolang het deeltraject van de waterkering langs de Roer Overlaat niet verbeterd is zal de Roer Overlaat terughoudend worden ingezet bij een gelijktijdig optreden van hoog water op de Maas en een hoge Roer afvoer. Dit zal in het bestrijdingsplan hoogwater Maas uitgewerkt dienen te worden.
- In het bestrijdingsplan hoogwater Maas van het waterschap wordt de in deze beoordeling geduide gebreken (faalmechanismen) opgenomen en deze informatie zal als input worden gebruikt bij de instructie voor de hoogwaterinspectie.

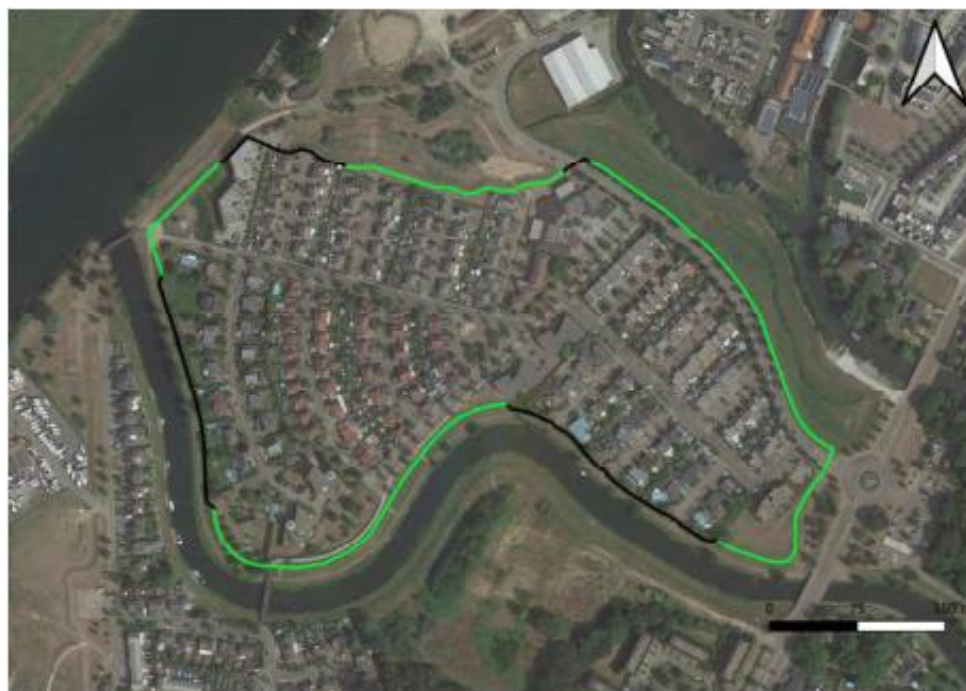
Figuur 2.1 Dijktraject 76a-1 Roermond Hammerveld. Groene keringen zijn aangegeven met groen, en langsconstructies in zwart.

- er is sprake van een integraal hoogtetekort over het gehele dijktraject (voldoet niet aan de ondergrens);
- het hoogteverschil tussen binnendijs maaiveld en de (maatgevende) buitenwaterstand is beperkt (60 cm tot maximaal 2 meter);

- de steenbekleding van het buitentalud van het dijktraject aan de Maas-zijde is onvoldoende robuust;
- één harde kering (ca. 200 meter) voldoet niet aan de stabiliteitseisen. Het puntniveau van de damwand is relatief ondiep waardoor de damwand in buitenwaartse richting bewijkt bij een hoge binnenwaterstand en een lage buitenwaterstand. Hierbij gaan we ervan uit dat het grondwater achter de damwand na hoogwater niet snel genoeg kan mee zakken met de rivierwaterstand;

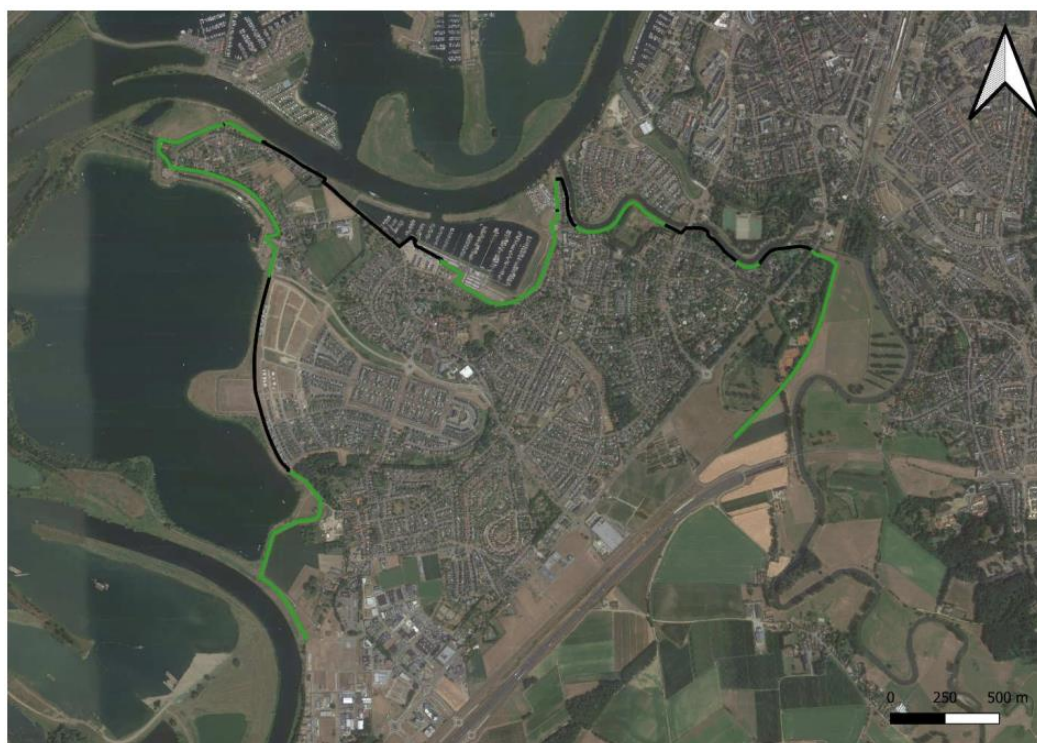
Figuur 3.1 Dijktraject 77-1 Roermond Merum-Ool-Herten. Groene keringen zijn aangegeven met groen, en langsconstructies met zwart.

- Er is sprake van een integraal hoogtetekort over het gehele dijktraject; De beoordeling laat zien dat het dijktraject 77-1 hierdoor voor bijna alle dijkvakken niet voldoet aan de ondergrens.

- De hoogste faalkans is berekend voor het faalmechanisme piping (STPH). Een onvoldoende oordeel op piping is goed verklaarbaar. Het oordeel van de dominante dijkvakken in faalkans is verklaarbaar op basis van: (1) een verval tot circa 4,0 meter, (2) een relatief beperkte kwelweglengte en (3) dunne deklagen;
